# Conservación de las praderas de pastos marinos como **estrategia de adaptación al cambio climático** y **protección costera** en el archipiélago de San Andrés, Providencia y Santa Catalina

Presentado por **Blue Indigo Foundation**

Con el apoyo técnico de la **Universidad Nacional de Colombia**

| <b>Área de implementación</b> | Haynes Cay – Rose Cay, San Andrés Islas |

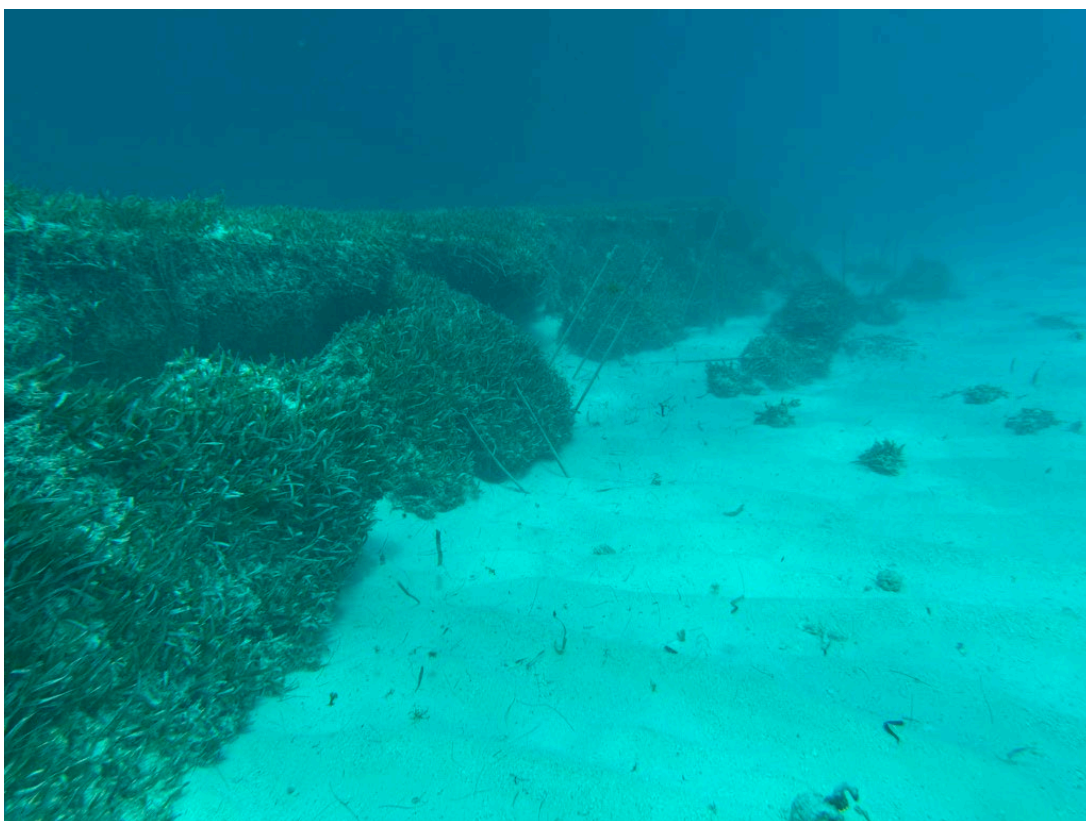
Figura 4. Erosión de borde de las praderas de pastos marinos en Haynes Cay.

La erosión (figura 4) debe identificarse como un proceso físico activo (socavación del borde, exposición vertical de talud o rizomas visibles), pero no como un proceso irreversible de pérdida sistémica.

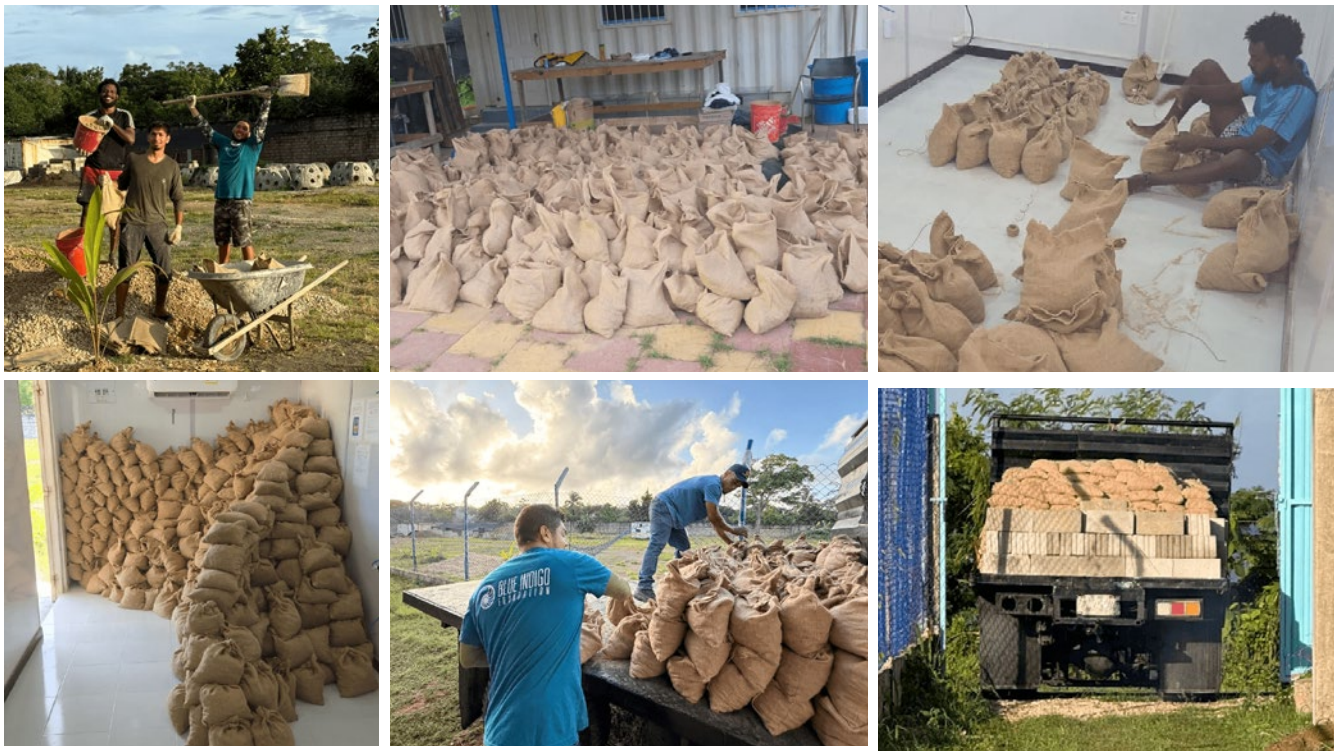
Figura 5. Preparación de las SbN, sacos de yute rellenos de piedra calcárea.

La solución basada en la naturaleza consistió en la instalación de 600 sacos de yute rellenos con piedra calcárea de grado medio (figura 5), complementados con 120 ladrillos de concreto elaborados con arena de vidrio reciclado. La estructura se dispuso de manera continua a lo largo de 64 metros lineales del borde más críticamente afectado, a una profundidad aproximada de cinco metros.

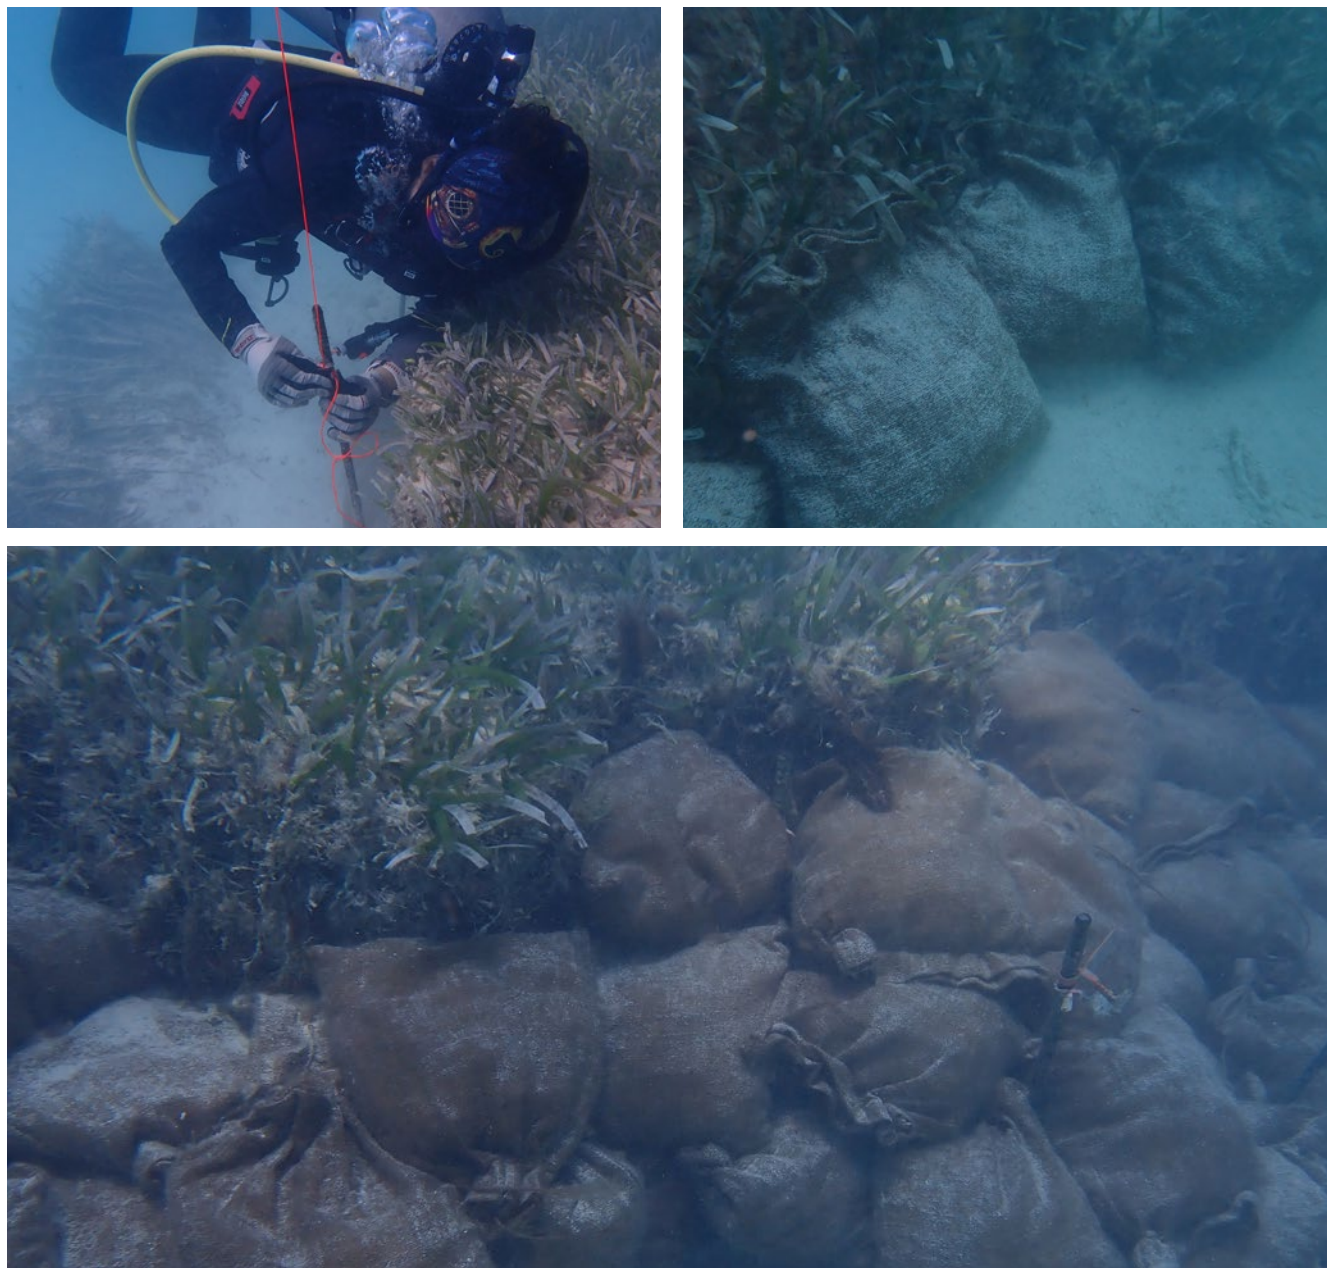
Figura 6. Instalación de Solución basada en la naturaleza ( SbN) en diciembre de 2025.

La instalación se realizó en diciembre de 2025, posteriormente hubo una evaluación en enero de 2026 y una inspección en marzo de 2026.

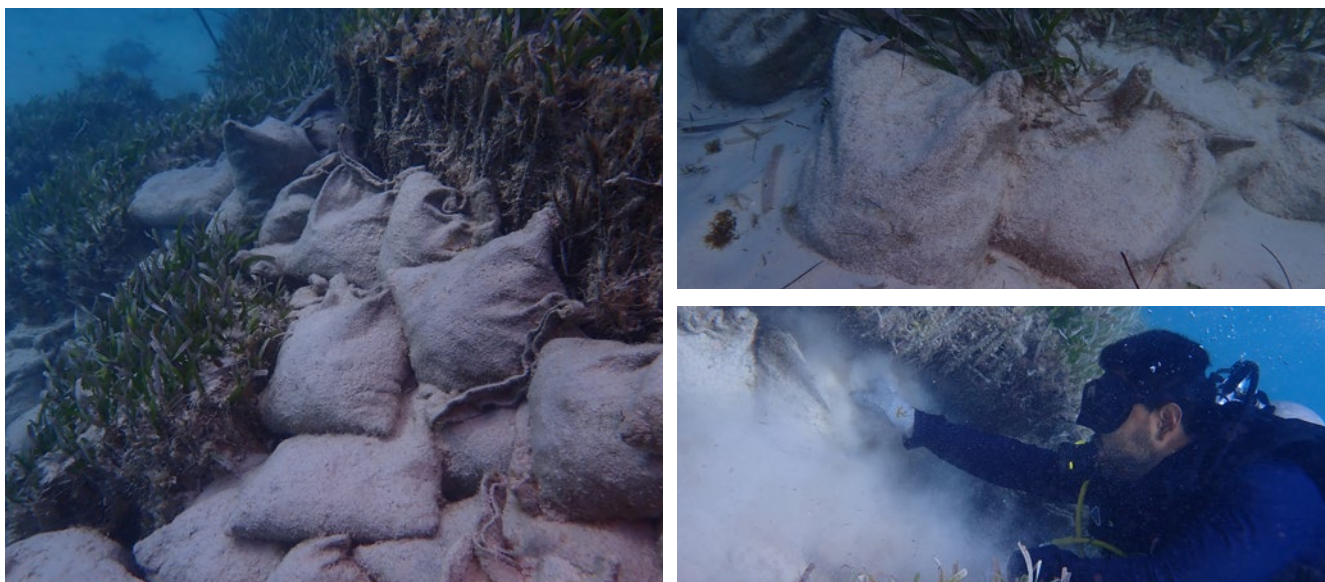
Figura 7. Evaluación de integridad e integración de la Solución basada en la naturaleza ( SbN)

La evaluación posterior a la intervención (figura 7) evidenció una reducción visible de la socavación activa en el tramo intervenido, acumulación progresiva de sedimento fino detrás de la estructura y ausencia de nuevos rizomas expuestos. No se registraron desplazamientos significativos ni fallas estructurales tras eventos de mayor energía asociados al oleaje de finales de diciembre de 2025 e inicios de 2026.

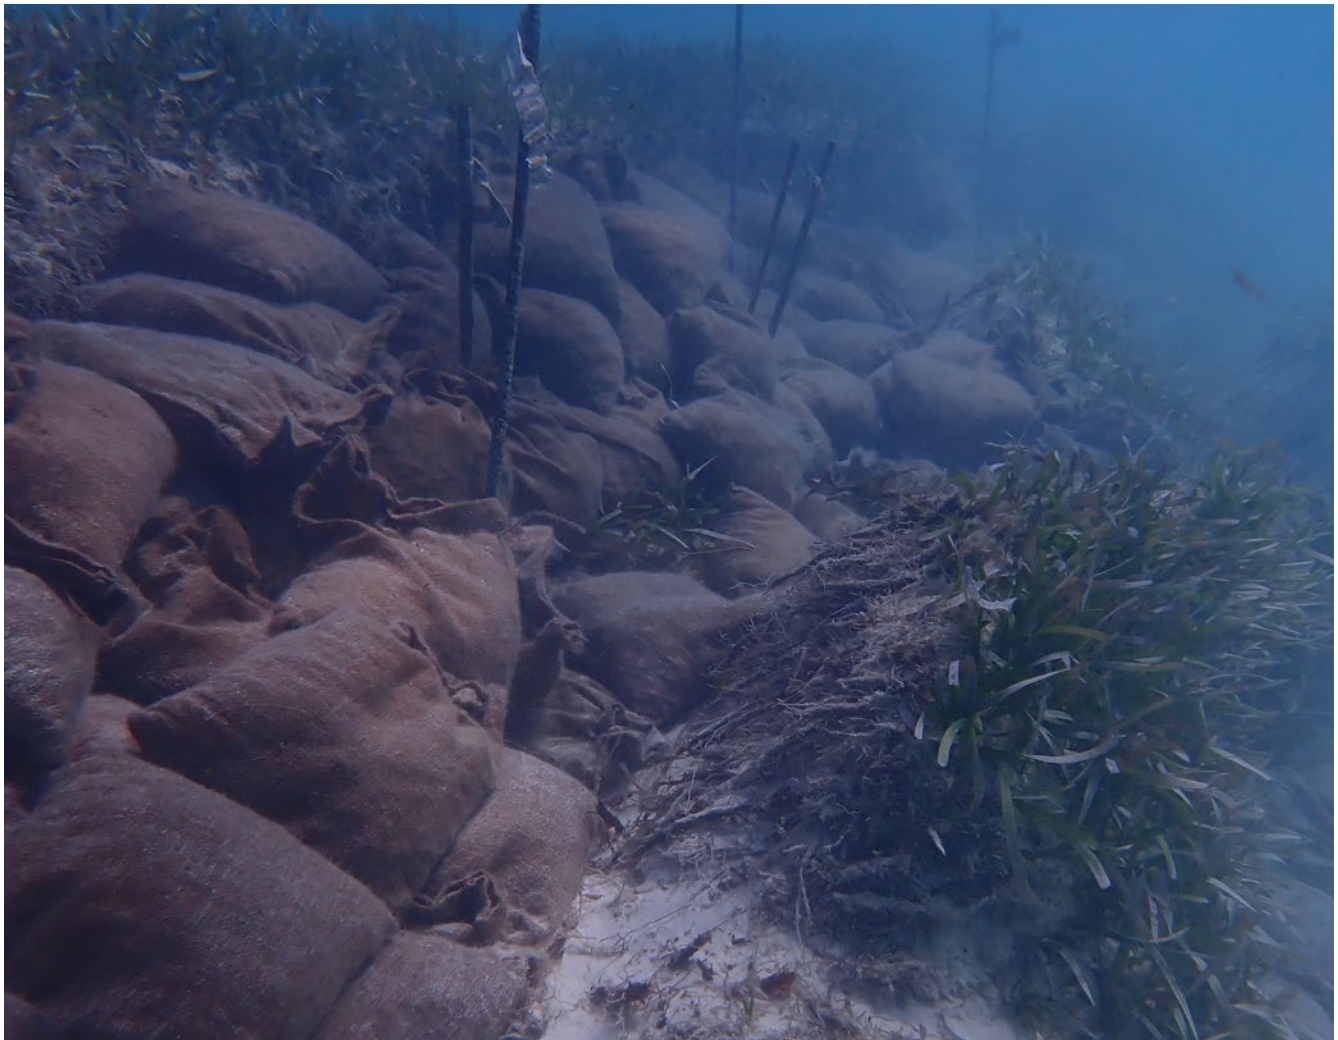
Figura 10. Integración de la SbN con las praderas.

El piloto demostró que restaurar la retroalimentación positiva entre vegetación y sedimento es más efectivo que implementar soluciones rígidas tradicionales. La instalación de la estructura permeable redujo la socavación y favoreció la acumulación de sedimento fino detrás de la solución basada en la naturaleza (SbN), integrándose progresivamente al borde de la pradera.

Se recomienda mantener diseño de baja altura, permeable y alineado con la curvatura natural del parche, e incorporar modelación hidrodinámica básica previa a nuevas intervenciones para optimizar ubicación y orientación.

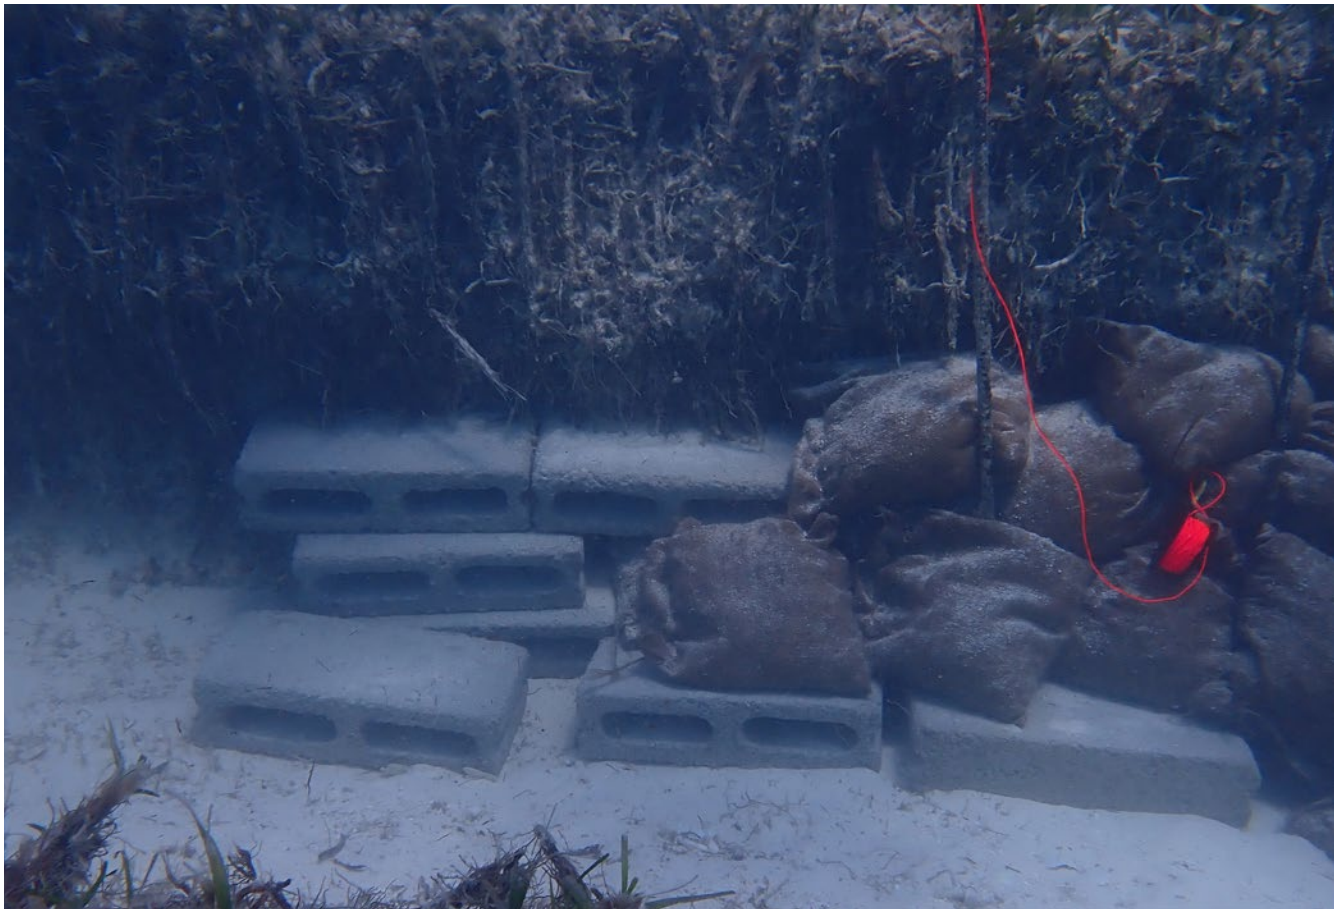
Figura 11. Combinación de materiales biodegradables con elementos de refuerzo.

La combinación de 600 sacos de yute rellenos con piedra calcárea y 120 ladrillos elaborados con arena de vidrio reciclado proporcionó estabilidad hidráulica y soporte estructural suficiente. Durante eventos de mayor energía registrados entre diciembre de 2025 y enero de 2026 no se evidenciaron desplazamientos ni fallas estructurales.

La mezcla de materiales biodegradables con elementos de refuerzo demostró que es posible lograr estabilidad sin rigidizar el sistema. Esto ofrece una alternativa intermedia entre infraestructura gris y soluciones exclusivamente blandas.

Para escalamiento, se recomienda definir la proporción óptima entre sacos y elementos de refuerzo según la energía local del sitio, e incorporar refuerzos adicionales en los extremos de cada tramo para prevenir erosión lateral.

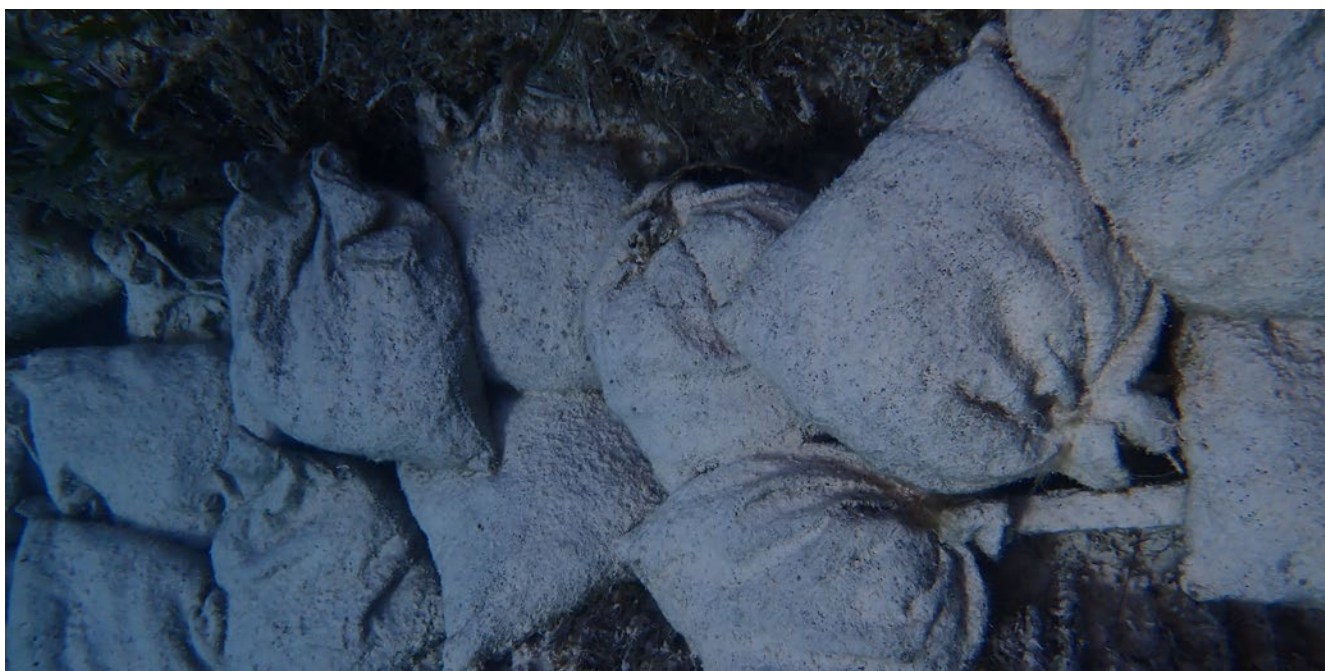
Figura 12. Acumulación de sedimentos sobre la SBN.

Una de las señales más claras de éxito temprano fue la acumulación progresiva de sedimento fino detrás de la estructura. Sectores que presentaban socavaciones de hasta 80–100 cm mostraron deposición posterior a la instalación.

La retención sedimentaria emerge como indicador clave de desempeño en fases iniciales. En replicaciones futuras, el monitoreo debe incluir mediciones cuantitativas de tasa de sedimentación y levantamientos batimétricos pre y post intervención para evaluar cambios en el perfil del borde.
